INFORME TÉCNICO DE INSPECCIÓN ESTRUCTURAL

ARCHIVO JUDICIAL DEL TSJDF. TRIBUNAL SUPERIOR DE JUSTICIA DE LA CIUDAD DE MEXICO

**UBICADO EN: FERNANDO DE ALVA IXTLIXOCHITL 175,
COL TRANSITO, DEL BENITO JUAREZ, CP. 06820**

Ciudad de México a 21 de septiembre de 2017

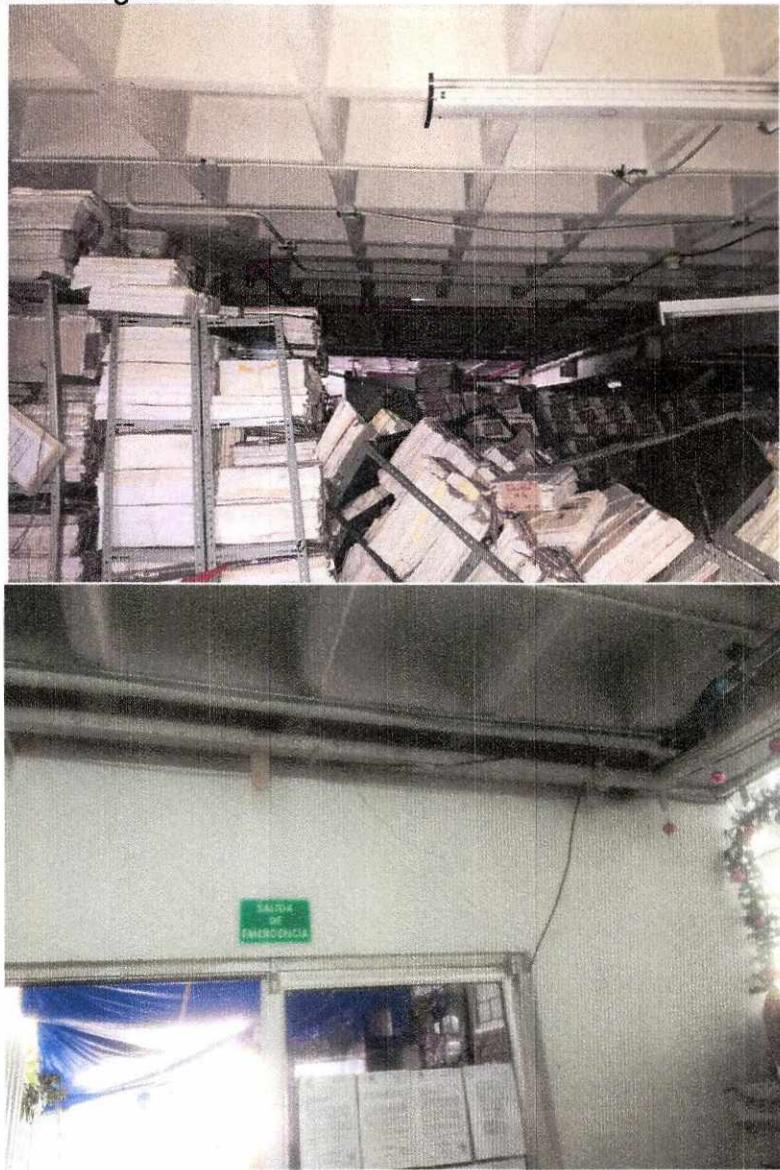
Hay grietas de tipo de contracción, el problema es la sobrecarga de la estructura que es recomendable ver cuál es la resistencia por ahora vulnerada, se define que se debe de cuidar el orden con un análisis que observe la capacidad de carga de los alcances del reglamento tanto en la carga estática prácticamente permanente como en las cargas sísmicas que su fuerza lateral causó el volcamiento total de los anaqueles con archivos como se aprecia en la fotografía 1.

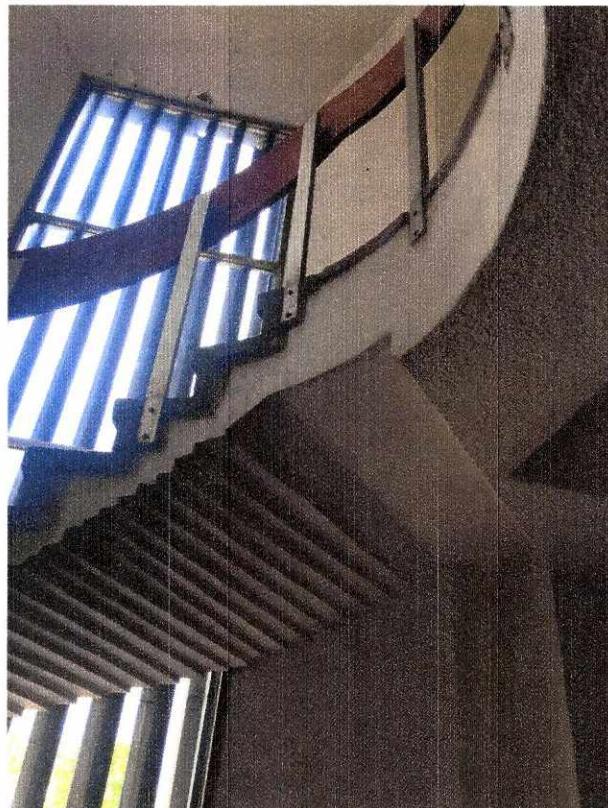
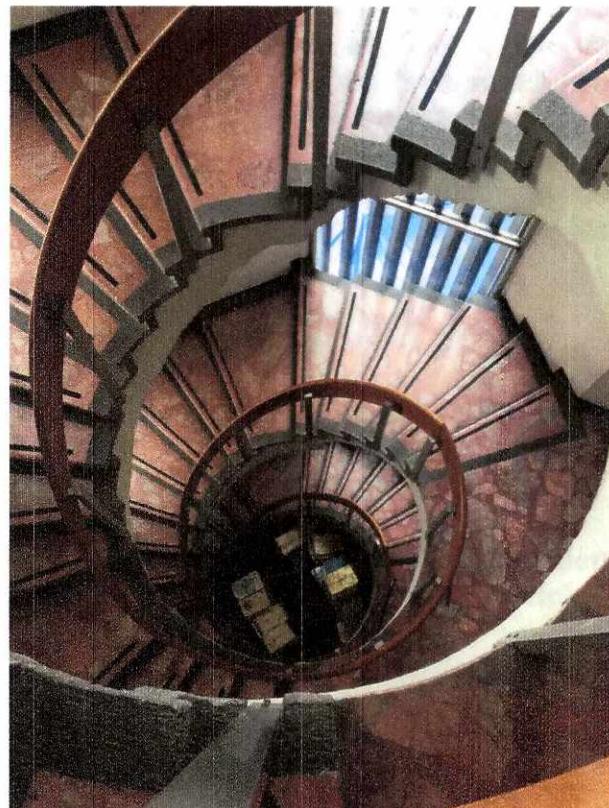
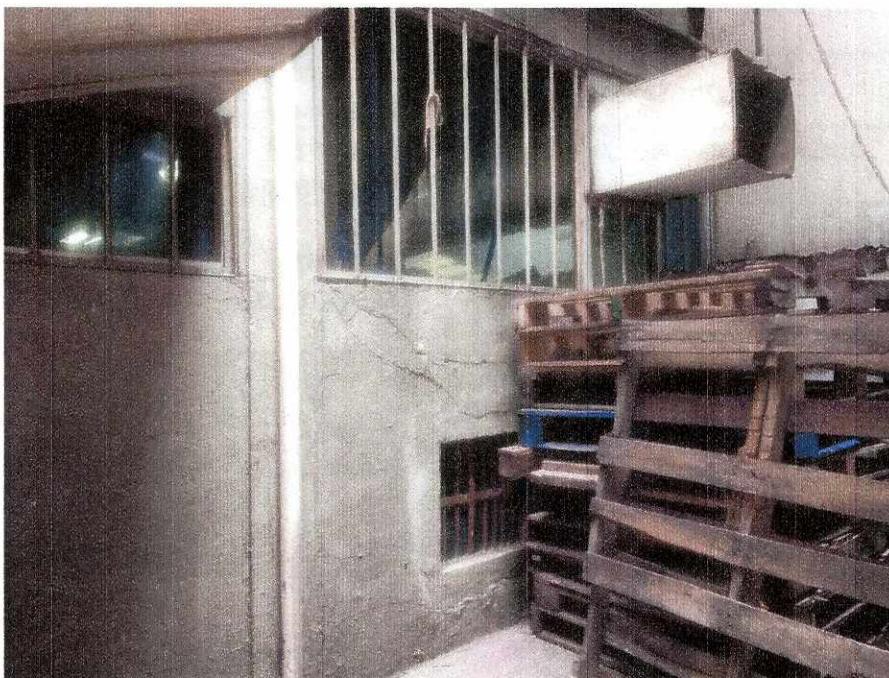
En Zona de escaleras, elevadores y pasillos ya que los muros solamente sirven como muros divisorios, estos presentan daños de desprendimiento en sus acabados, esto es debido a que existen muros divisorios de Durock y Tablaroca y con el movimiento telúrico tuvieron afectaciones que son normales por el trabajo de los materiales en estos eventos.

Estos daños que se observan, deben de ser reparados, tomando las medidas de precaución adecuadas, acordonando las zonas, realizado por el personal calificado y los materiales de calidad similar.

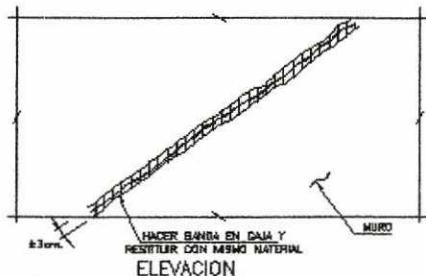
a) FISURAS EN APLANADOS UNICAMENTE
REPARACION MUROS CON FISURAS DIAGONALES

REPARACION MUROS CON FISURAS DIAGONALES

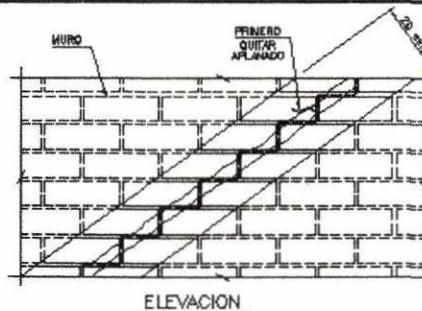
b) FISURAS PEQUEÑAS < 1.5 mm., QUE PASEN DE LADO A LADO

1ro. ABRIR MURO EN FORMA DE "U" A LO LARGO DE LA FISURA.

4to. COLOCAR BANDAS DE METAL DESPLEGADO CLAVADAS CON CLAVOS PARA HORMIGÓN DE 1" x 15cm.

2da. PAJARUELA Ø 30 cm., CON CURA DE PIEDRA.

3ro. RESEÑAR CON MORTERO CON ADITIVO ESTABILIZADOR DE VOLUMEN NO FERROSO. (FESTERGROUT NM)

5ta. APLANAR CON MISMO MATERIAL AL QUE TENIA Y TAMBIEN EL MISMO ACABADO.
