INFORME TÉCNICO DE INSPECCIÓN ESTRUCTURAL

JUZGADOS PENALES ANEXOS AL RECLUSORIO PREVENTIVO NORTE.

**TRIBUNAL SUPERIOR DE JUSTICIA DE LA CIUDAD DE
MEXICO**

**UBICADO EN JAIME NUNO # 155 COL. CUAUTEPEC
BARRIO BAJO, DEL. GUSTAVO A MADERO CD. MX**

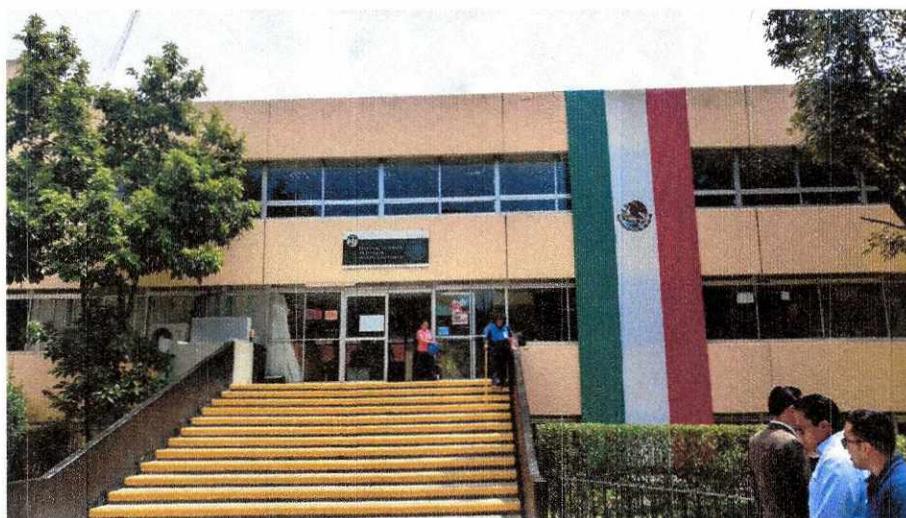
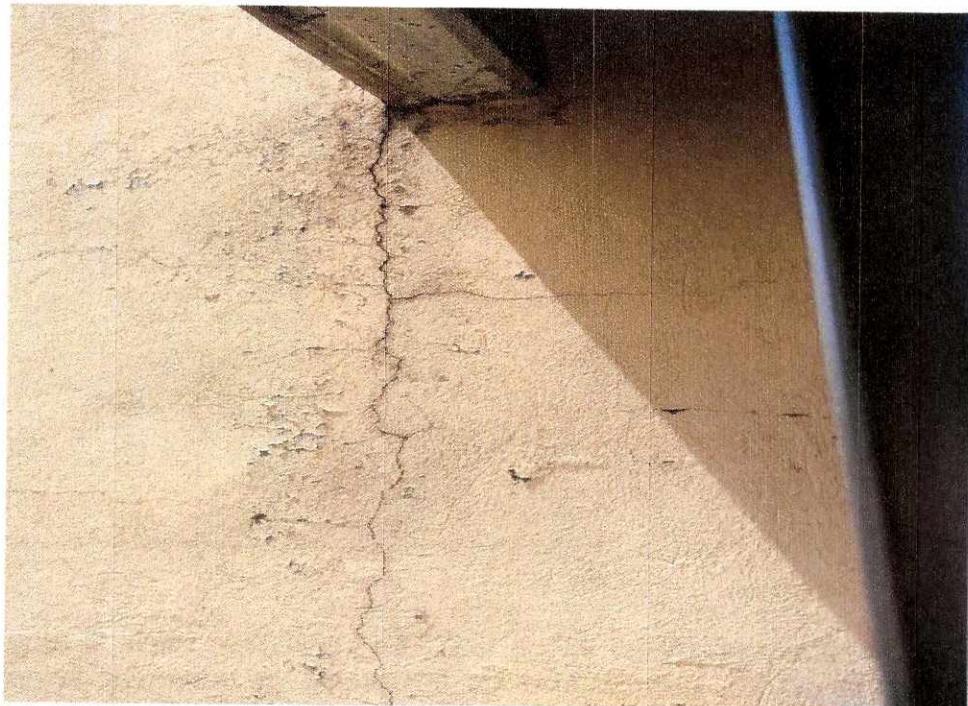
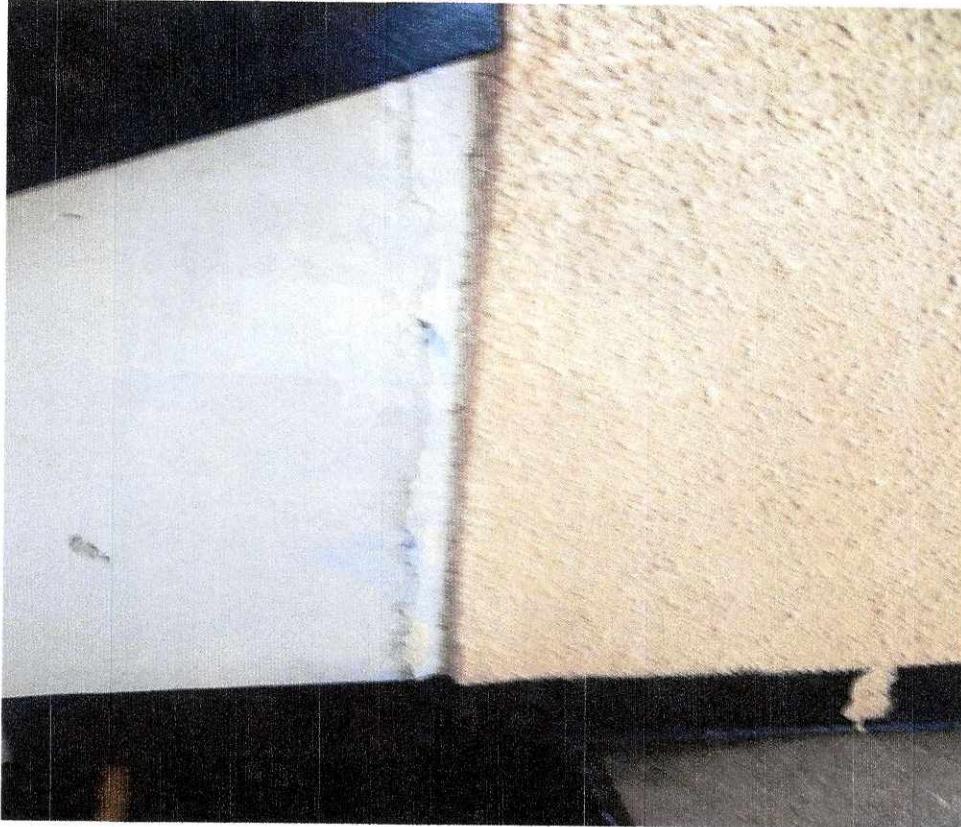
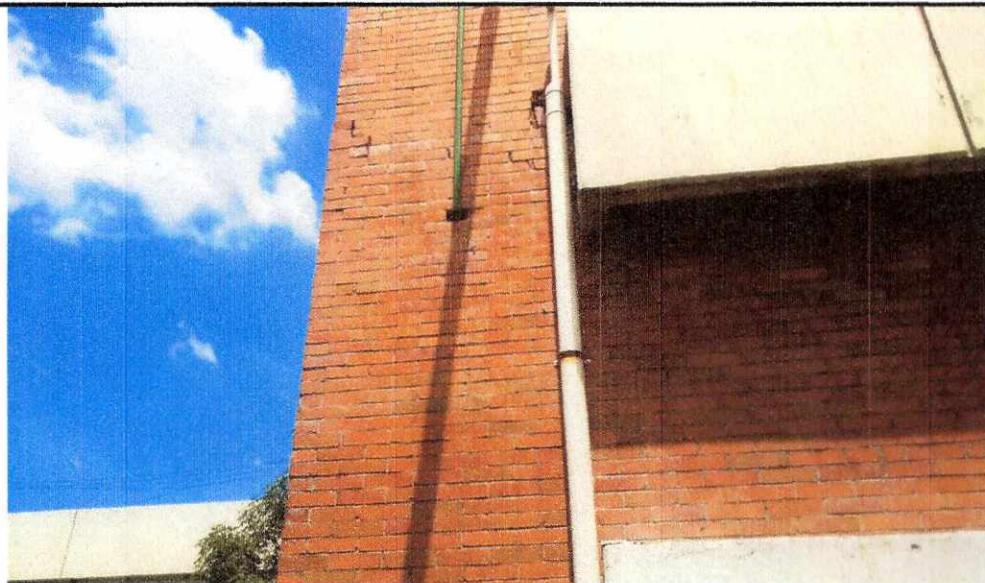
1-Durante la visita realizada al Edificio anexo antiguo, se pudieron observar daños recientes menores en elementos no estructurales debido al sismo del 19 de septiembre de 2017.

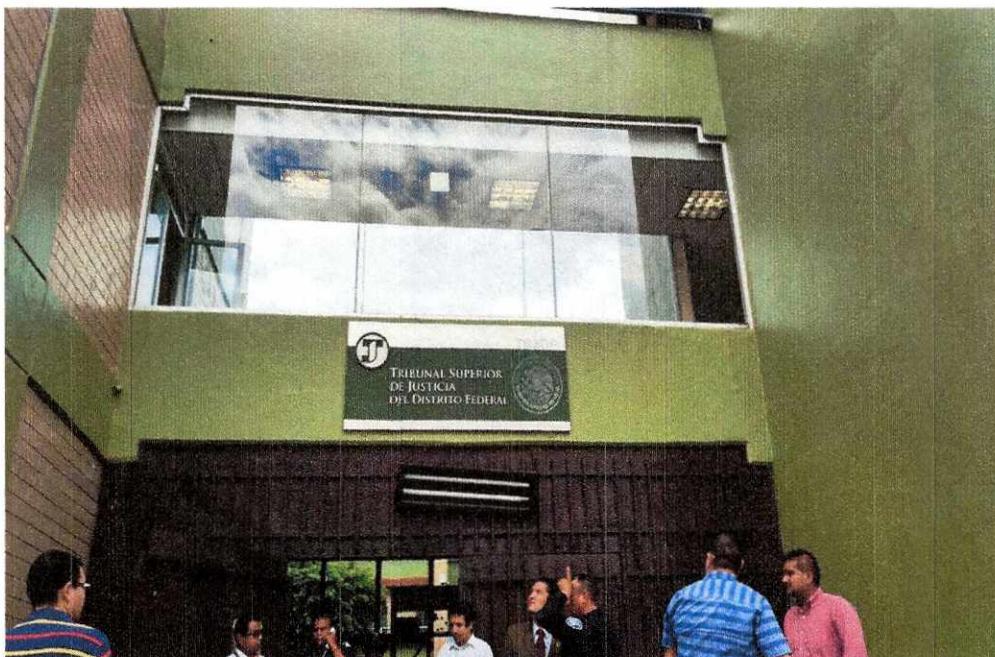
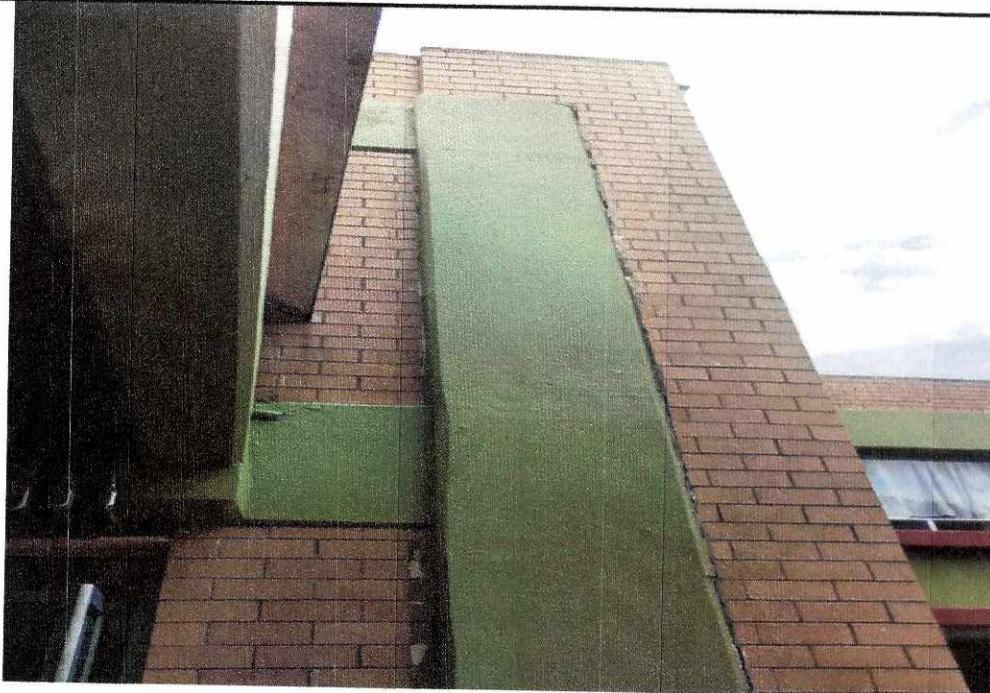
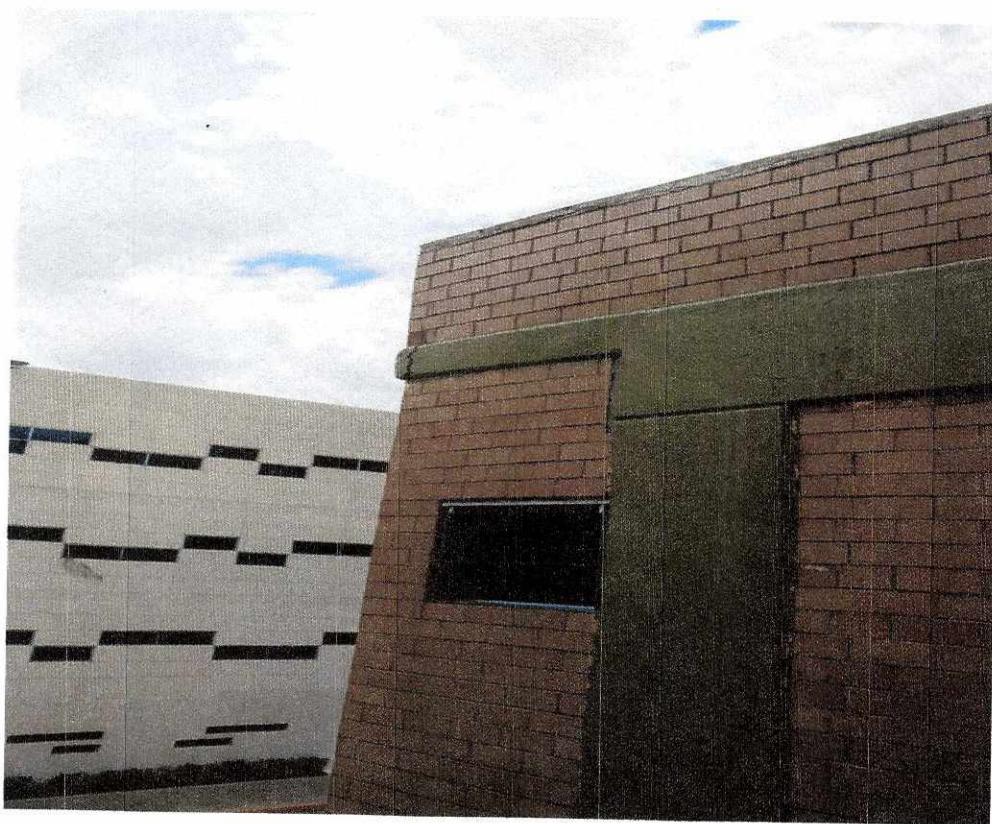
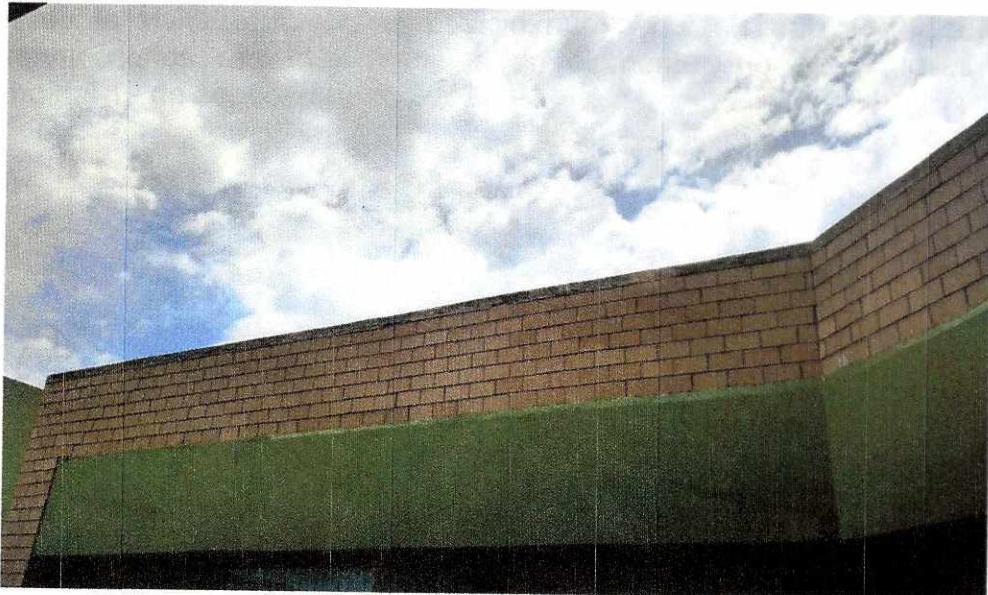
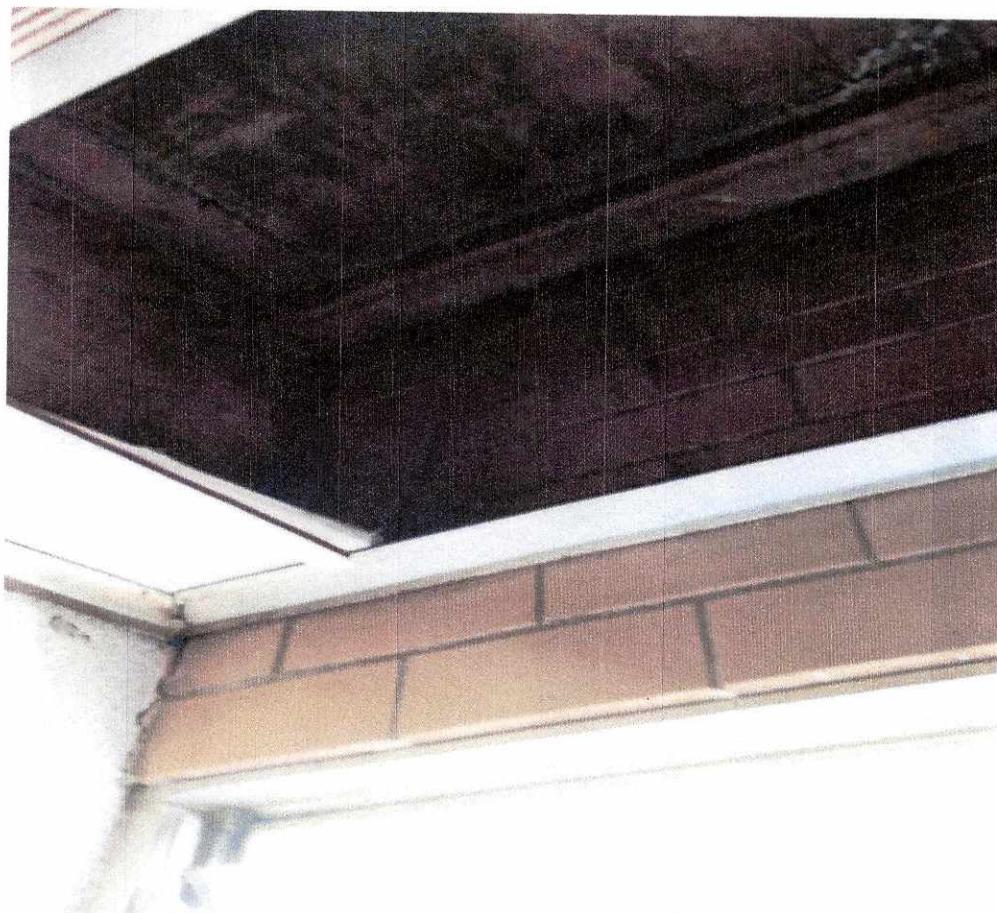
- 2- Durante la visita realizada al Edificio anexo nuevo, se pudieron observar daños recientes menores en elementos no estructurales debido al sismo del 19 de septiembre de 2017

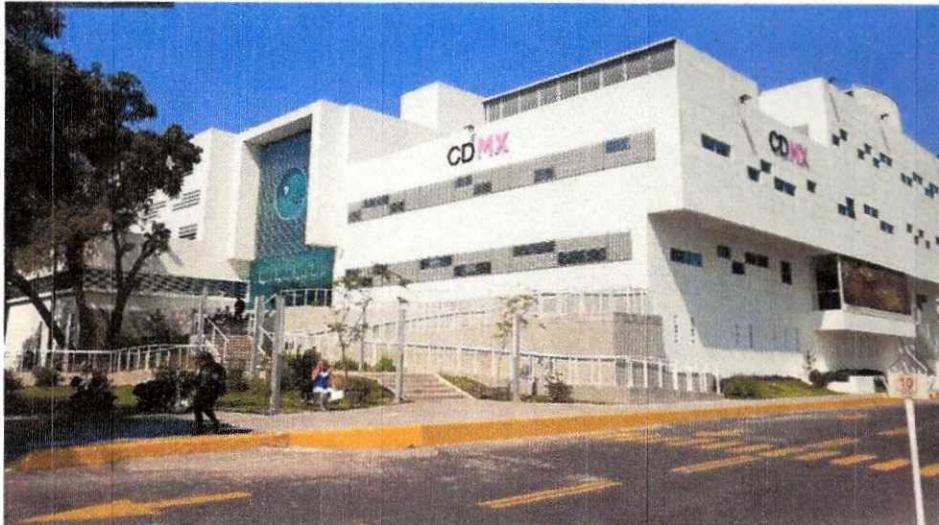
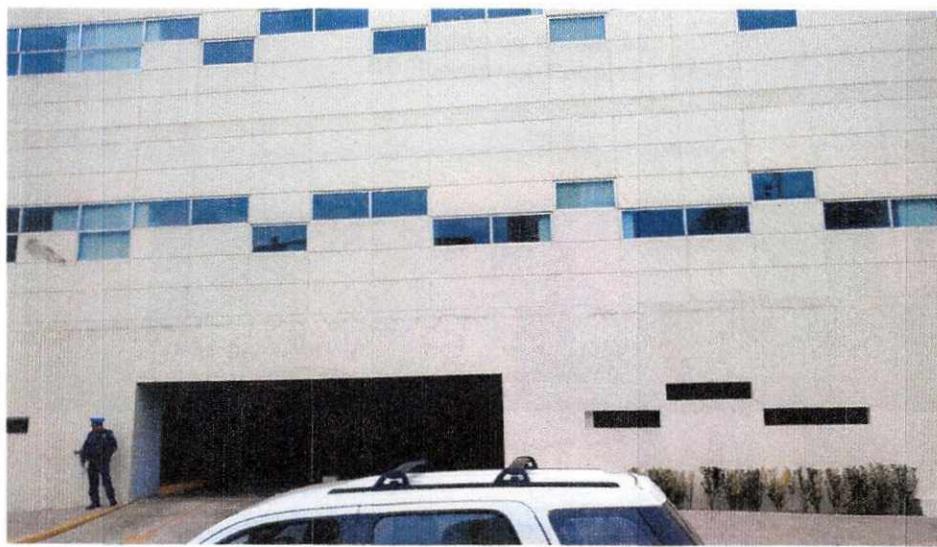
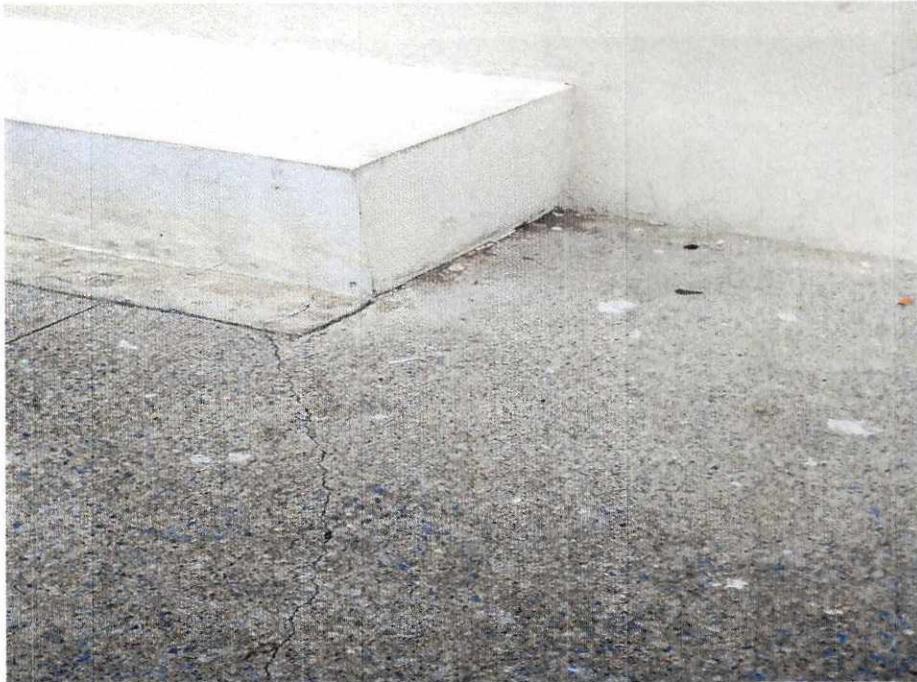
- 3- Durante la visita realizada al Edificio nuevo del sistema penal se pudieron observar daños recientes menores en elementos no estructurales debido al sismo del 19 de septiembre de 2017

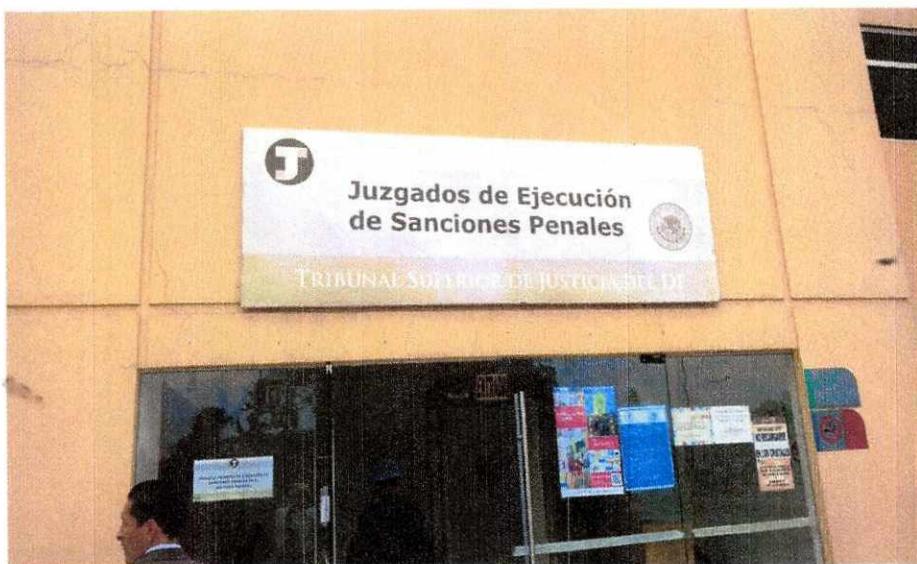
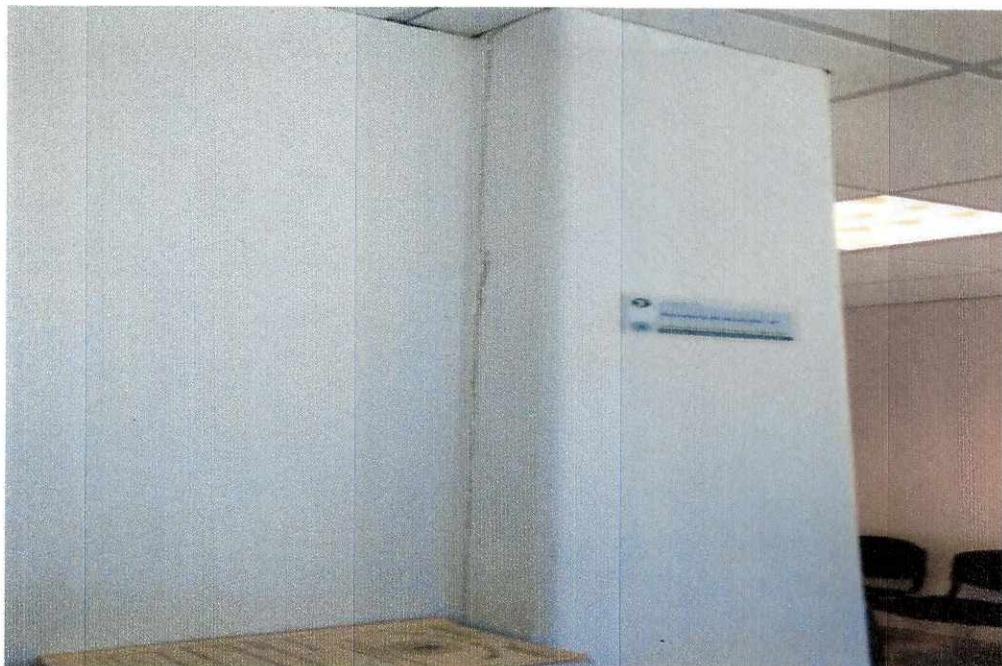
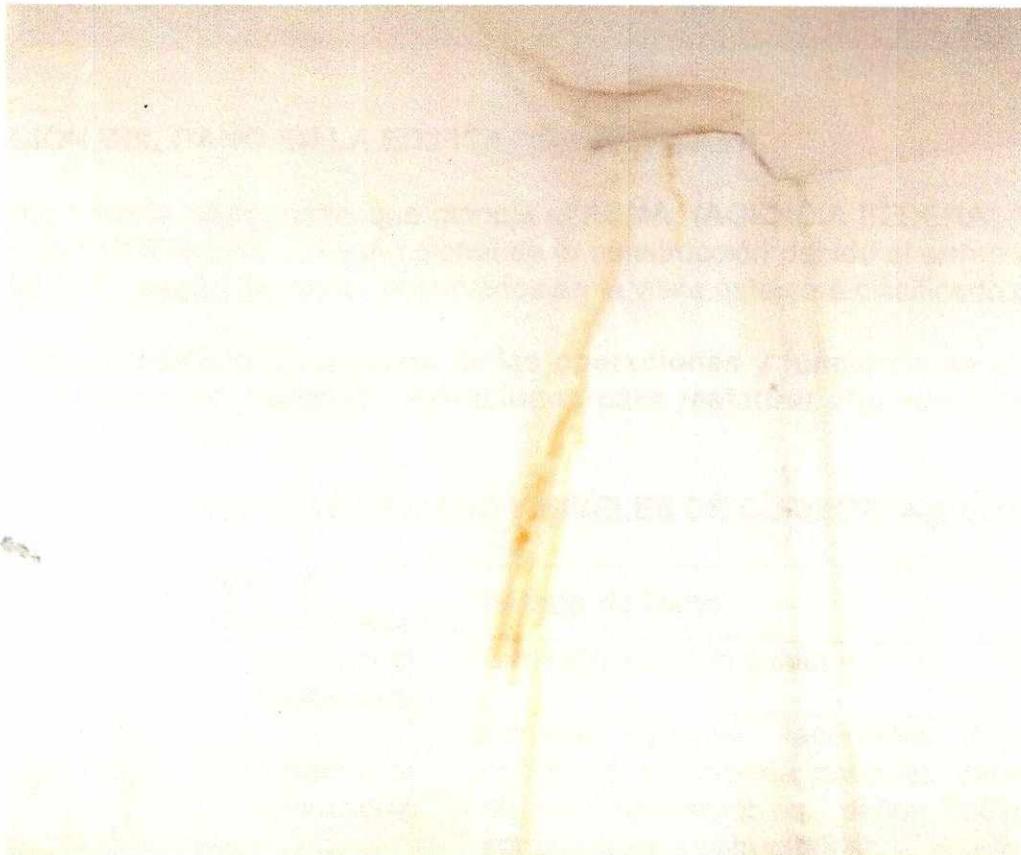
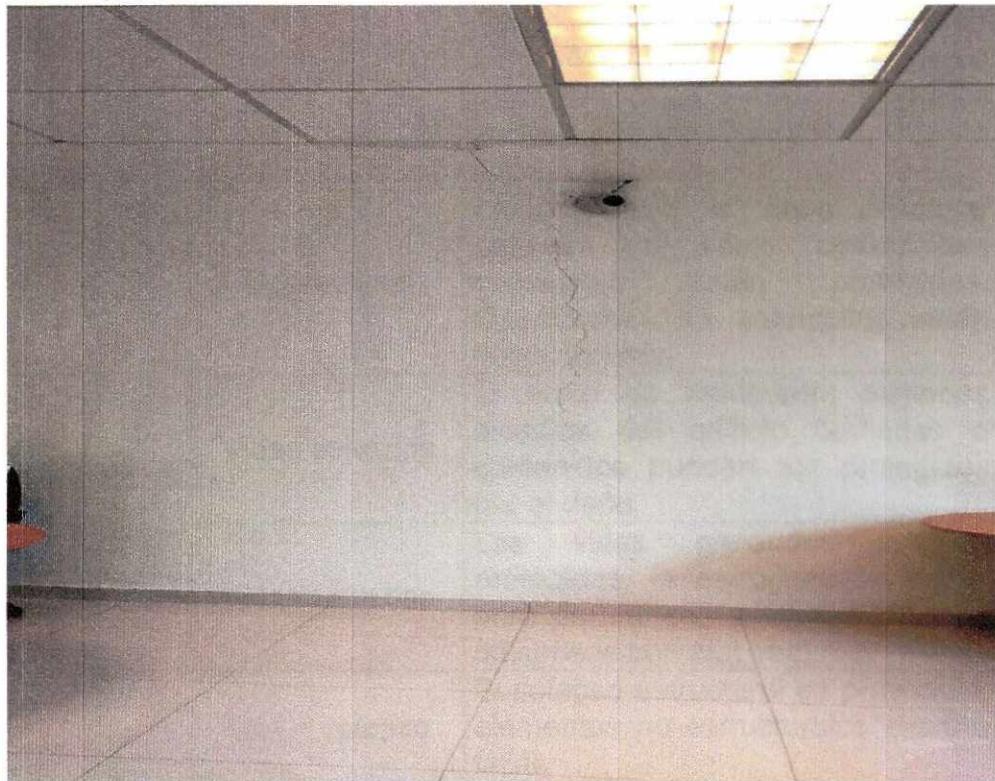
4-Durante la visita realizada al Edificio de Juzg. de Ejecución se pudieron observar daños recientes menores en elementos no estructurales debido al sismo del 19 de septiembre de 2017.

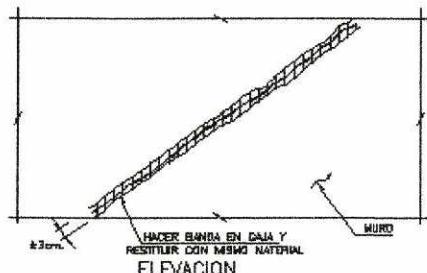
a) FISURAS EN APLANADOS UNICAMENTE

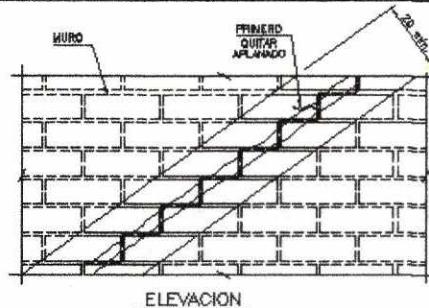
b) FISURAS PEQUEÑAS < 1.5 mm., QUE PASEN DE LADO A LADO

REPARACION MUROS CON FISURAS DIAGONALES

1ra. ABRIR MURO EN FORMA DE "U" A LO LARGO DE LA FISURA.

4ta. COLOCAR BANDAS DE METAL DESPLEGADO CLAVADAS CON CLAVOS PARA HORMIGÓN DE 1" Ø 15cm.

2da. RAJUELA Ø 30 cm., CON CURVA DE PIEDRA.

3ra. RESELLAR CON MORTERO CON ADITIVO ESTABILIZADOR DE VOLUMEN NO FERROSO. (FESTERGROUT NM)
