INFORME TÉCNICO DE INSPECCIÓN ESTRUCTURAL

JUZGADOS PENALES ANEXOS AL RECLUSORIO PREVENTIVO ORIENTE.

**TRIBUNAL SUPERIOR DE JUSTICIA DE LA CIUDAD DE
MEXICO**

Ciudad de México a 21 de septiembre de 2017

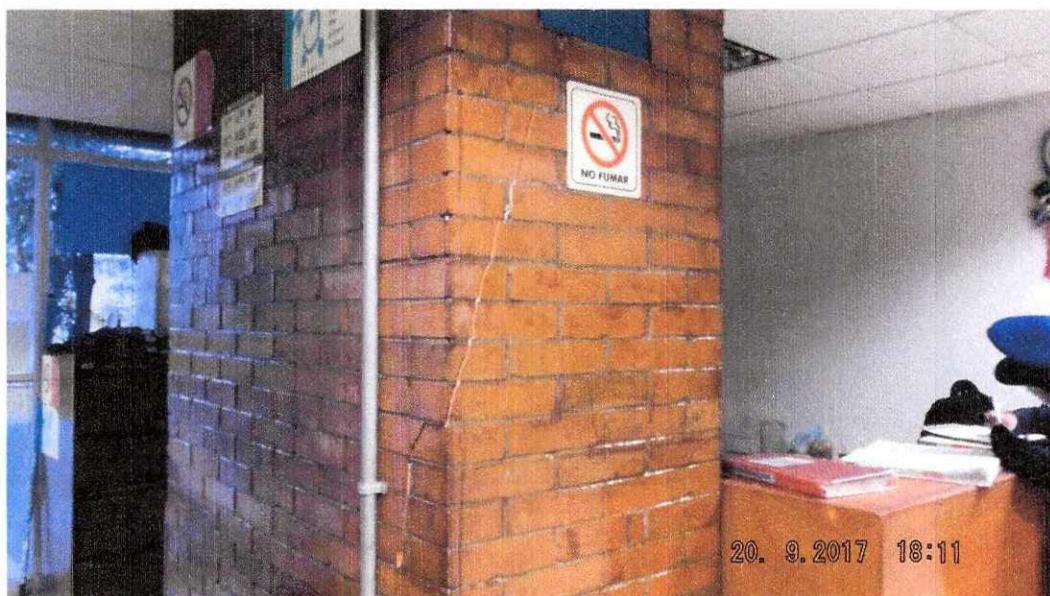
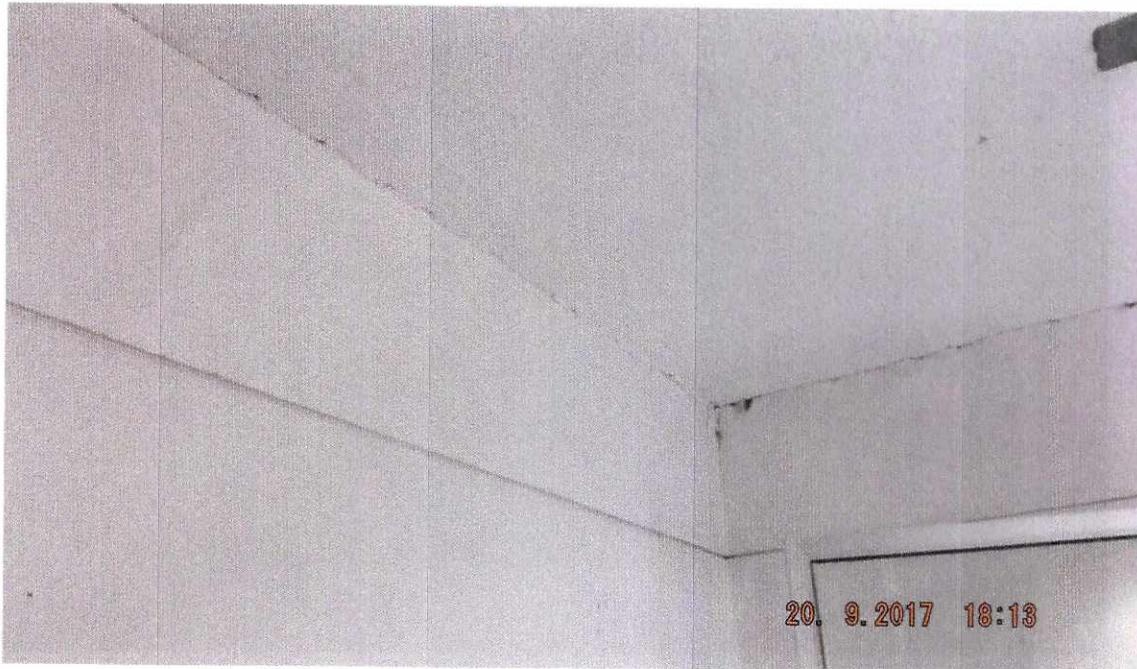
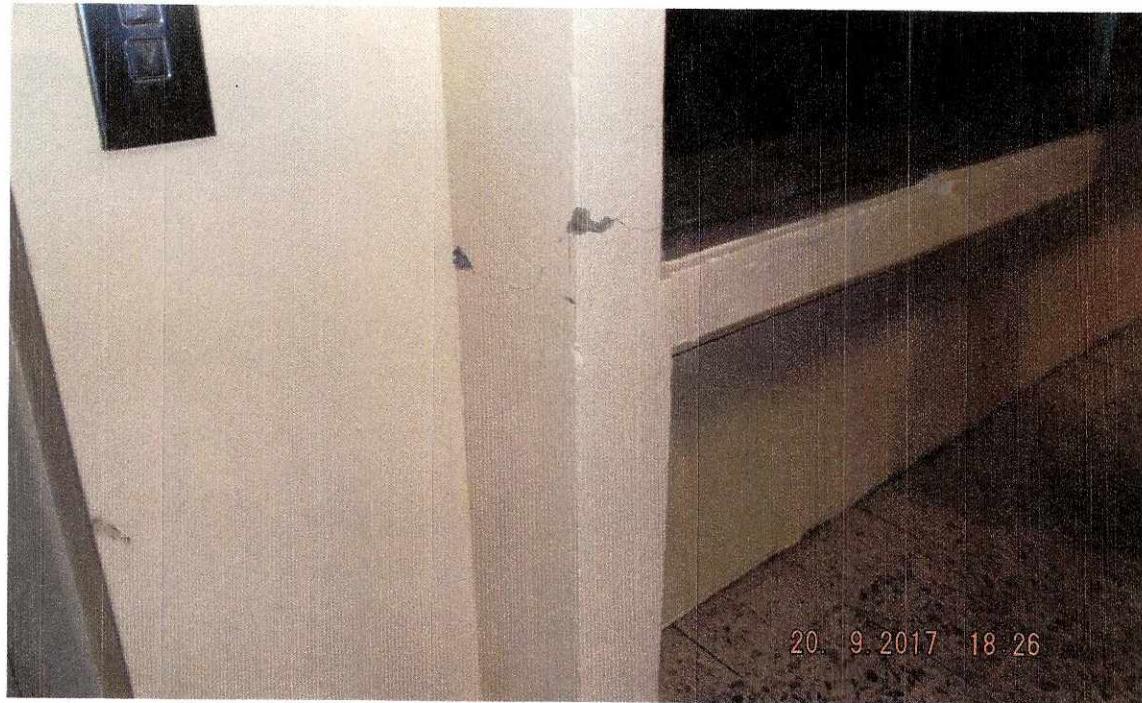
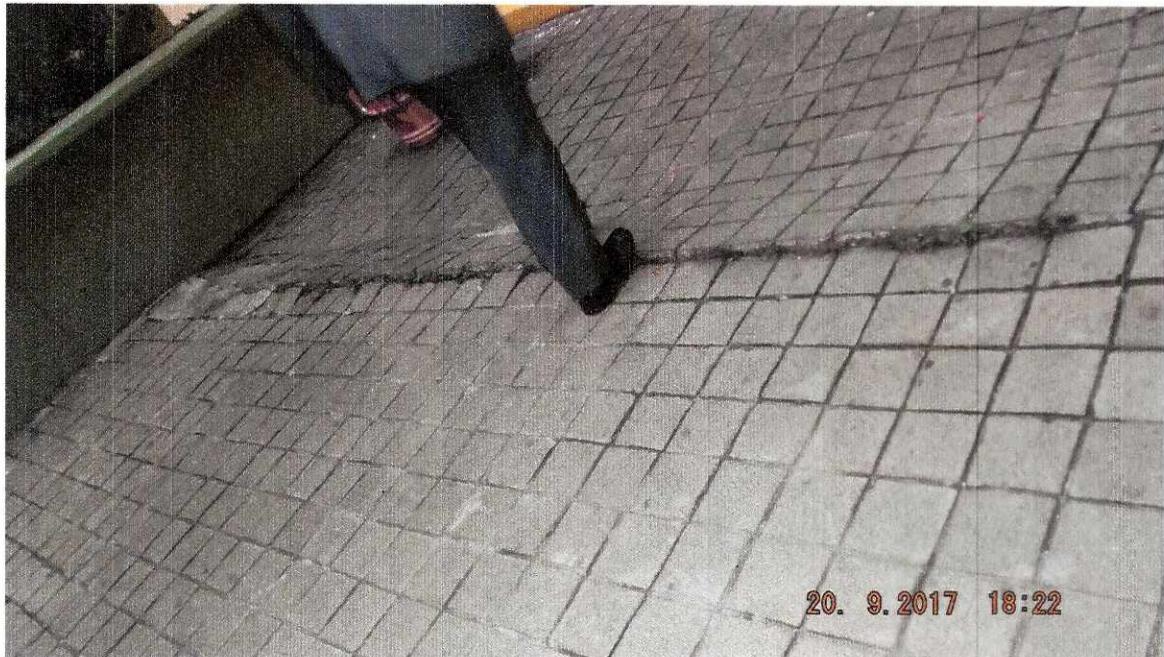
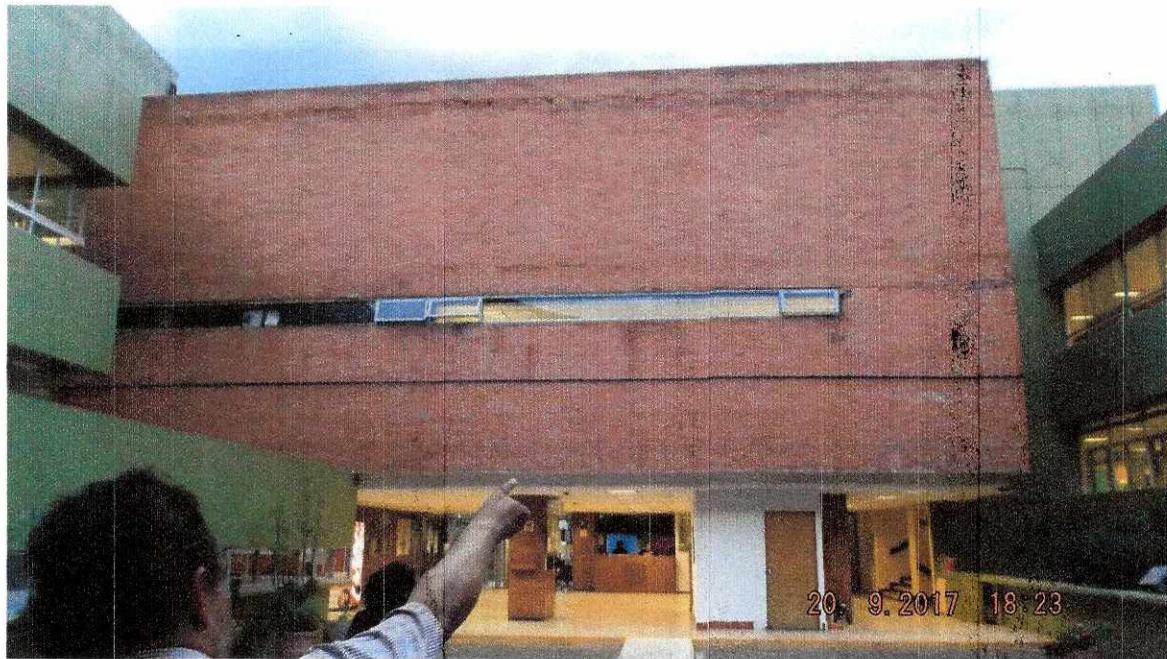
1-Durante la visita realizada al Edificio anexo antiguo, se pudieron observar daños recientes menores en elementos no estructurales debido al sismo del 19 de septiembre de 2017.

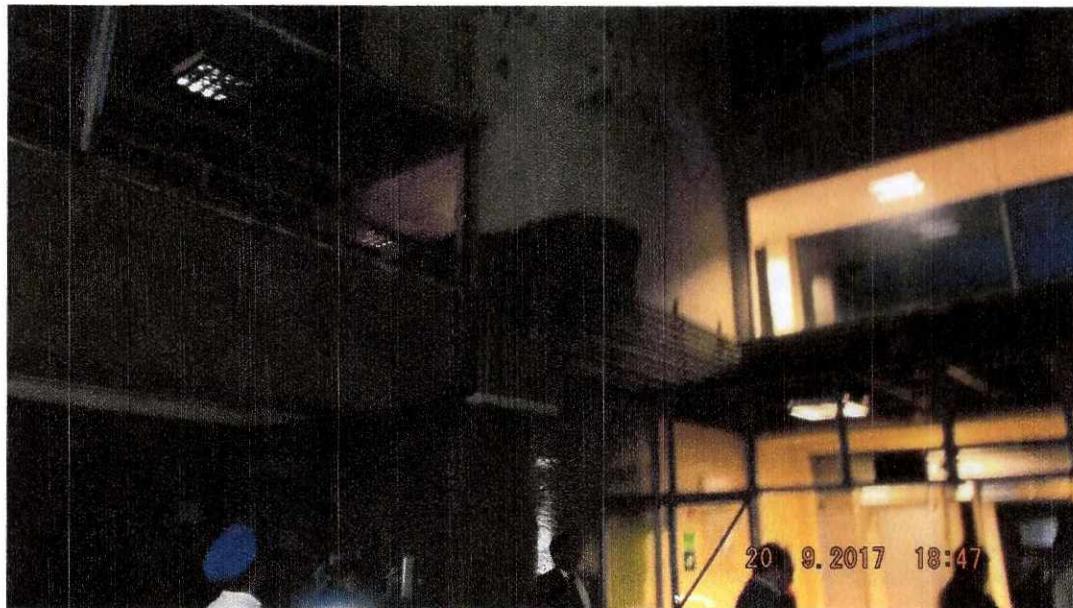
- 2- Durante la visita realizada al Edificio anexo nuevo, se pudieron observar daños recientes menores en elementos no estructurales debido al sismo del 19 de septiembre de 2017.

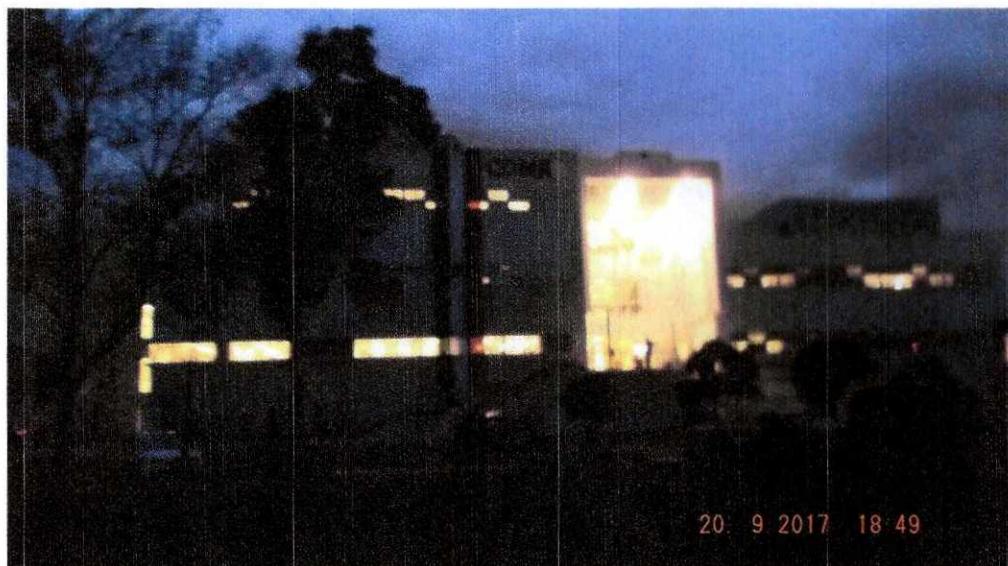
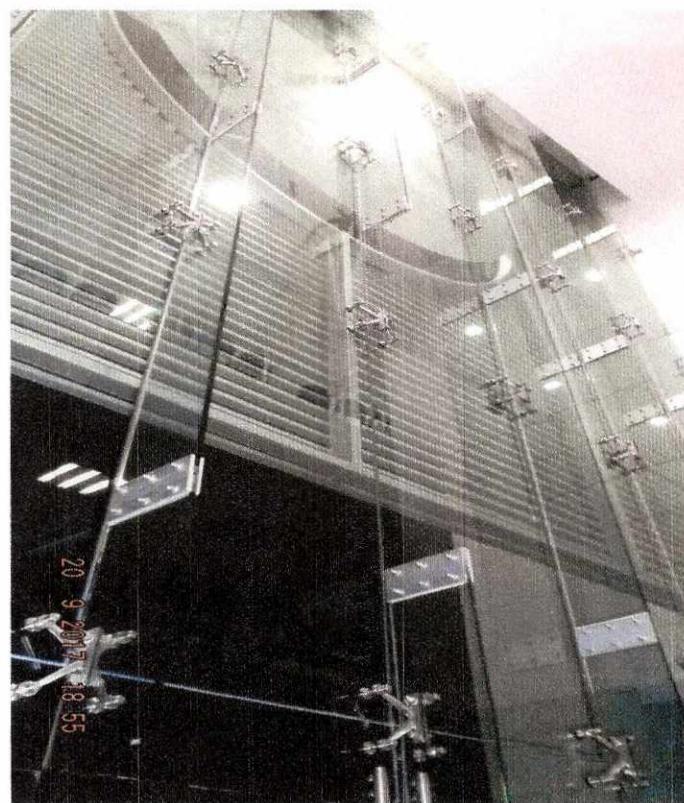
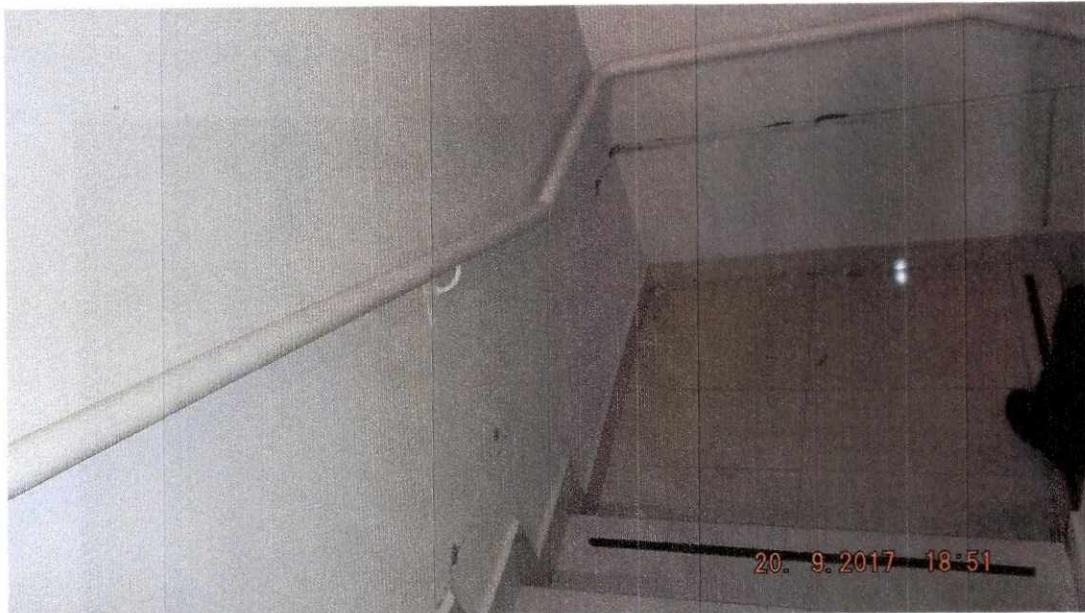
- 3- Durante la visita realizada al Edificio nuevo del sistema penal se pudieron observar daños recientes menores en elementos no estructurales debido al sismo del 19 de septiembre de 2017.

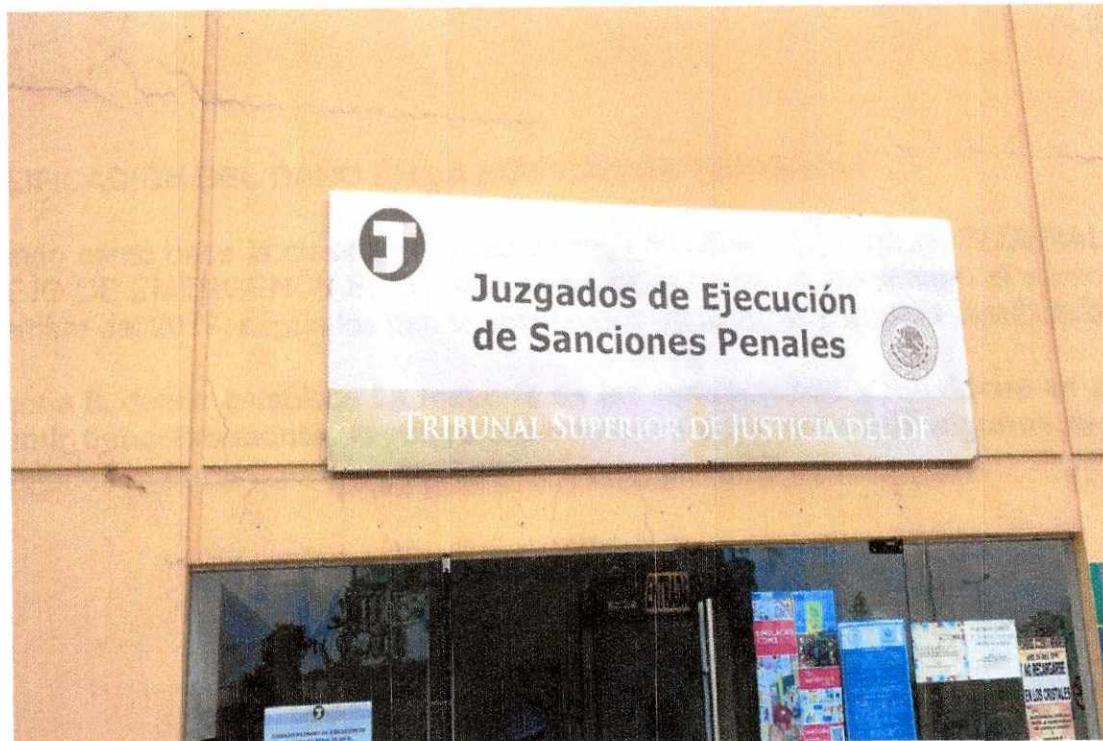
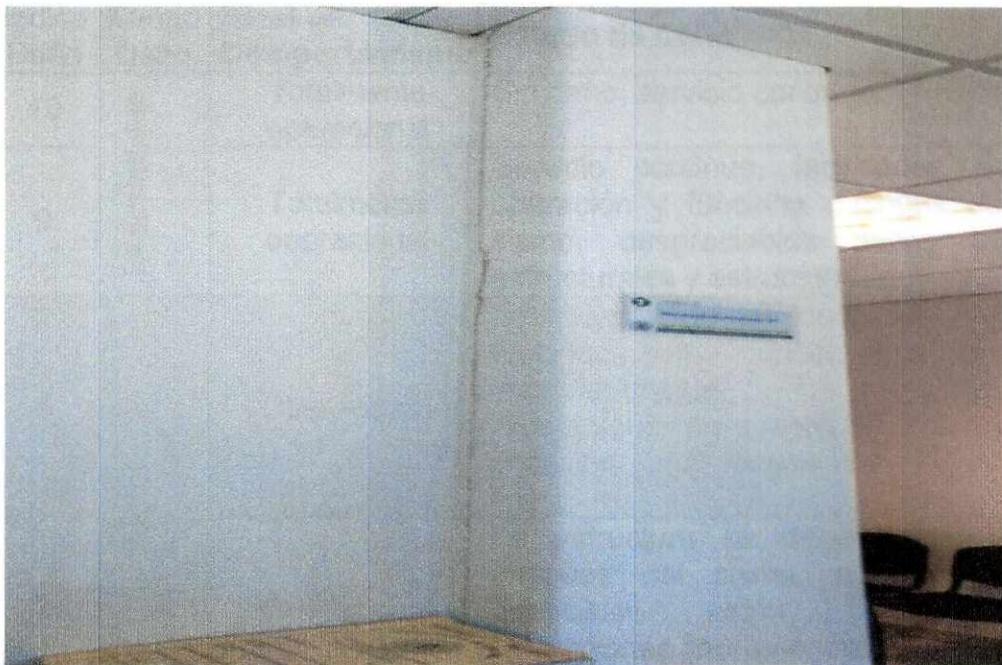
4-Durante la visita realizada al Edificio de Juzg. de Ejecución se pudieron observar daños recientes menores en elementos no estructurales debido al sismo del 19 de septiembre de 2017.

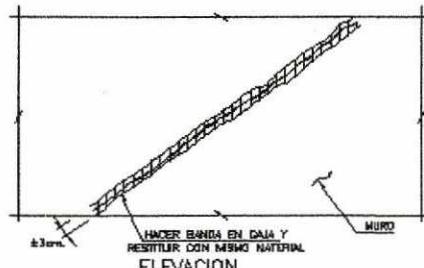
a) FISURAS EN APLANADOS UNICAMENTE

REPARACION MUROS CON
FISURAS DIAGONALES

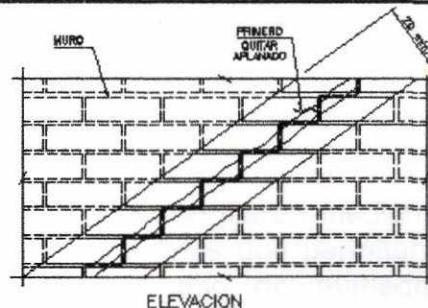
b) FISURAS PEQUEÑAS < 1.5 mm., QUE PASEN DE LADO A LADO

1ra. ABRIR MURO EN FORMA DE "U" A LO LARGO DE LA FISURA.

2da. RAJUELA @ 30 cm. CON CURA DE PIEDRA.

3rd. RESAR CON MORTERO CON ADITIVO ESTABILIZADOR DE VOLUMEN NO FERROSO. (FESTERGROUT NM)

4to. COLOCAR BANDAS DE METAL DESPLEGADO CLAVADAS CON CLAVOS PARA HORMIGÓN DE 1" @ 15cm.
