**INFORME TÉCNICO:**

INSPECCIÓN ESTRUCTURAL EDIFICIO DEL CONSEJO DE LA  
JUDICATURA

EN AVENIDA JUÁREZ # 8, COL CENTRO, DELEG. CUAUHTÉMOC, CD.  
DE MX.

**OFICINA DE LA PRESIDENCIA, JUZGADOS FAMILIARES, 5 SALAS FAMILIARES**

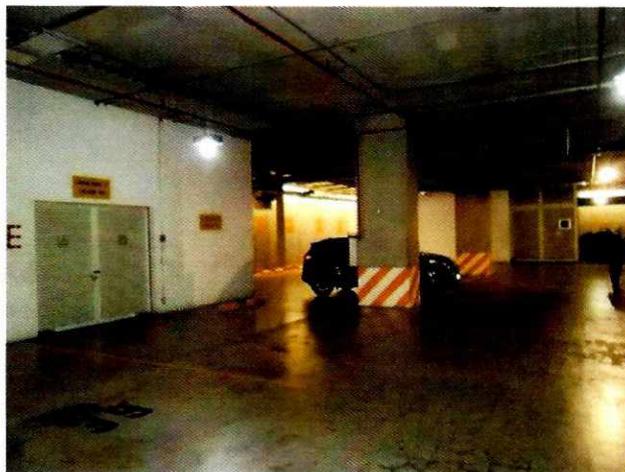
FOTO 1

A. EN LA CIMENTACIÓN SE OBSERVA, QUE DEBIDO AL SISMO HUBO MOVIMIENTOS DIFERENCIALES ENTRE EL PISO DE NIVEL DE PLAZA Y EL EDIFICIO, ESTO SE DEBE A QUE LA CIMENTACIÓN ES A BASE DE UN SISTEMA DE CAJÓN DE CIMENTACIÓN, EL CUAL SE ENCUENTRA PILOTEADO, ESTO EVITA QUE EXISTA UN HUNDIMIENTO IGUAL QUE EL TERRENO DE LA PLAZA, Y DEBIDO A ELLO SE GENERAN LAS DIFERENCIAS DE NIVELES EN LOS ACCESOS AL EDIFICIO, NO SE OBSERVAN DAÑOS ESTRUCTURALES.

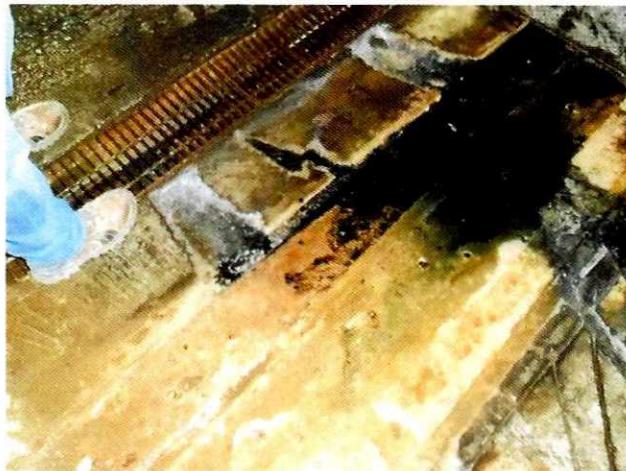
FOTO 3

**B. EN EL ÁREA DE ESTACIONAMIENTO UBICADO EN EL SÓTANO, SE PUEDEN APRECIAR FISURAS EN EL MURO PERIMETRAL UBICADO EN LA RAMPA DE ACCESO VEHICULAR, ESTO PROVOCADA QUE EXISTAN FILTRACIONES DE LOS MUROS, PROVOCANDO ENCHARCAMIENTOS, EN DIFERENTES ZONAS DEL ESTACIONAMIENTO, LA REPARACIÓN SE RECOMIENDA A BASE DE RESINA EPOXICA INYECTADA A UNA PRESIÓN DE 4KG/CM.**

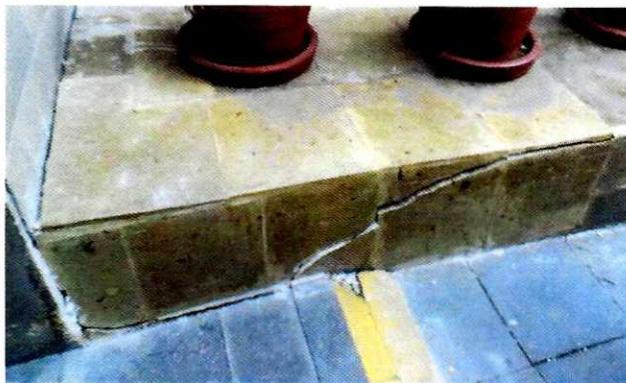
FOTO 4

EL DAÑO EN ESTA JARDINERA PEGADA A LA FACHADA DEL EDIFICIO ES  
TAMBIÉN PROVOCADO POR EL ASENTAMIENTO DIFERENCIAL Y EL MOVIMIENTO  
SÍSMICO, SE APRECIA QUE YA HAY UN DAÑO PREEXISTENTE POR LA  
DIFERENCIA DE COLOR DE LA CANTERA. SE DEBERÁN CAMBIAR LAS PIEZAS  
ROTAS.

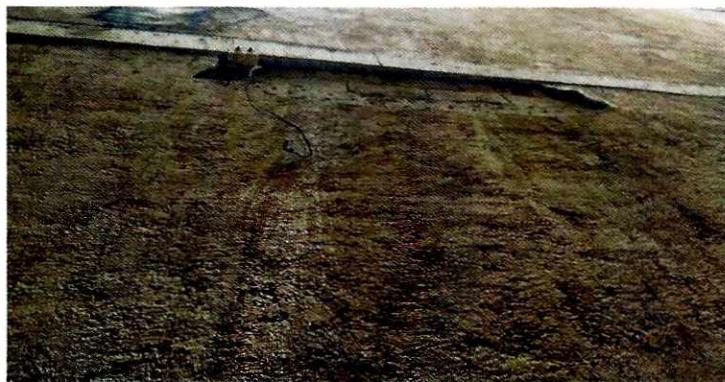
FOTO 6

EN LA FACHADA NORTE SE PUEDE APRECIAR UN ÁREA EN LA CUAL SE DESPRENDIÓ EL APLANADO DEBIDO AL SISMO, ESTO ES DEBIDO A UNA DIFERENCIA DEL MURO DE BLOCK Y LA LOSA DEL ENTREPISO LA CUAL AL MOMENTO DE SU COLADO SE DESPLAZAR POR MALA COLOCACIÓN DE LA CIMBRA, Y DEBIDO A ELLOS ES QUE SE LLEGÓ A DESPRENDER EL APLANADO.

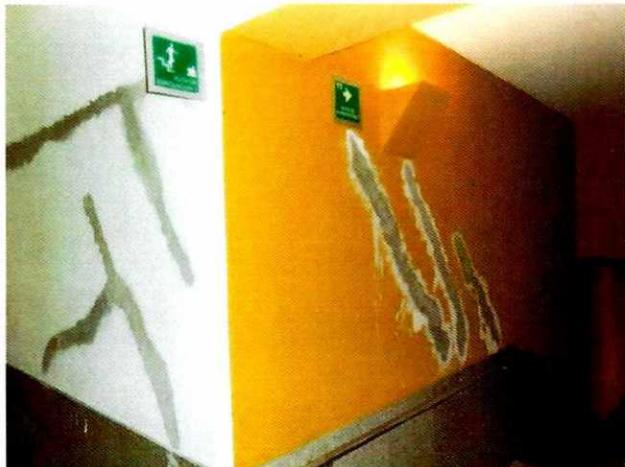
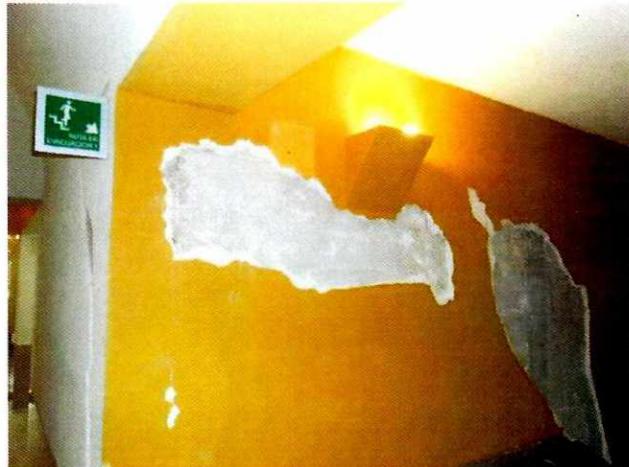
EN ZONA DE ESCALERAS Y ELEVADORES, HAY MUROS QUE SON DE BLOCK HUECO SOLAMENTE SIRVEN COMO MUROS DIVISORIOS, ESTOS PRESENTAN DAÑOS DE DESPRENDIMIENTO EN SUS ACABADOS, TAMBIÉN EN LOS FALDONES Y MEDIAS BÓVEDAS DE LOS PASILLOS DE SERVICIO Y EN LOS MUROS DIVISORIOS QUE SON A BASE DUROCK Y TABLAROCA CON EL

MOVIMIENTO TELÚRICO SE TUvIERON AFECTACIONES QUE SON NORMALES  
POR EL TRABAJO DE ESTE TIPO MATERIALES EN ESTOS EVENTOS.

EN LAS FOTOS SE OBSERVA DAÑO A LOS MUROS, LOS CUALES DEBEN DE SER REPARADOS, TOMANDO LAS MEDIDAS DE PRECAUCIÓN ADECUADAS, ACORDONANDO LAS ZONAS, REALIZADO POR EL PERSONAL CALIFICADO Y LOS MATERIALES DE CALIDAD SIMILAR

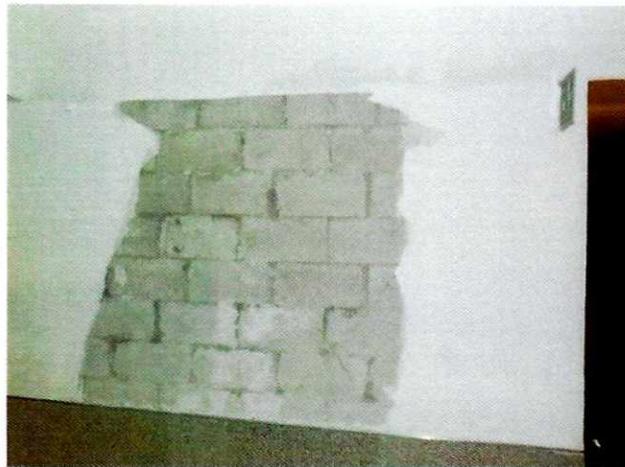
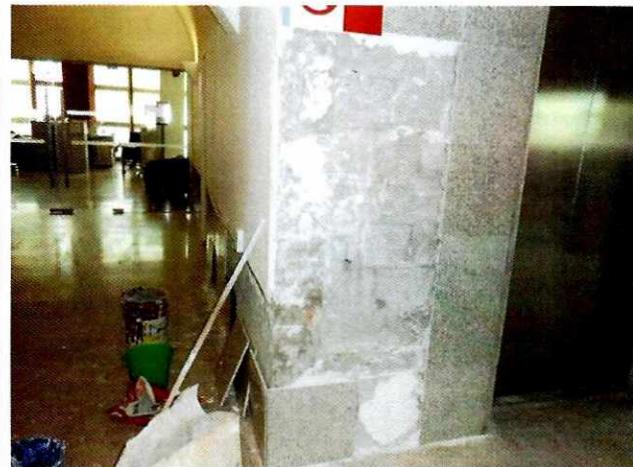
SE PUEDE APRECIAR PIEZAS DE LOSETA O CANTERA EN OTROS LUGARES, SUELTOS, ESTOS DEBEN DE SER REPARADOS, TOMANDO EN CUENTA LA SEGURIDAD, CALIDAD DE MATERIALES Y PERSONAL CALIFICADO
